# Twiddler syndrom – vzácná příčina dislokace defibrilační elektrody

(Twiddler syndrome – a rare cause of defibrillation lead dislodgement)

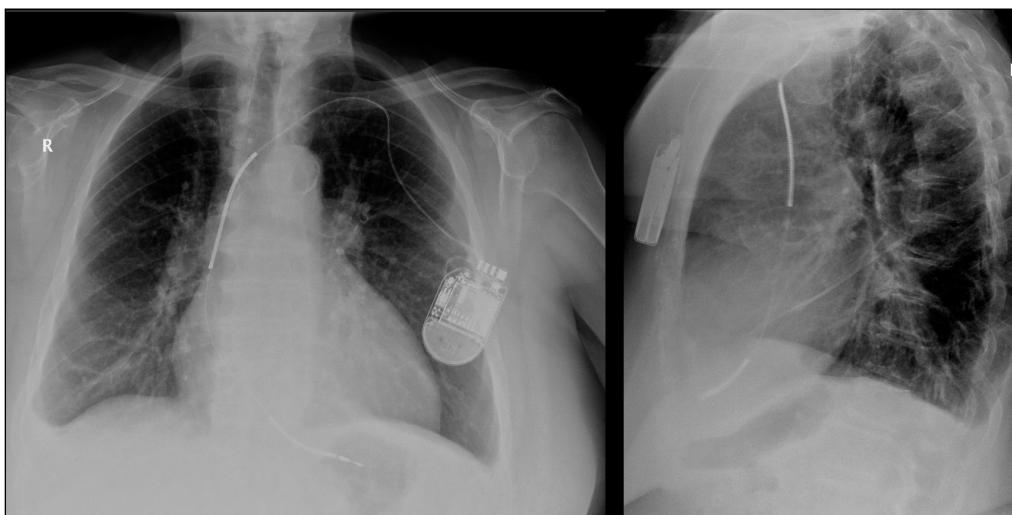
Obr. 1 – Rentgenový snímek po primoimplantaci ICD. Defibrilační elektroda je ve zvyklé pozici v pravé srdeční komoře.

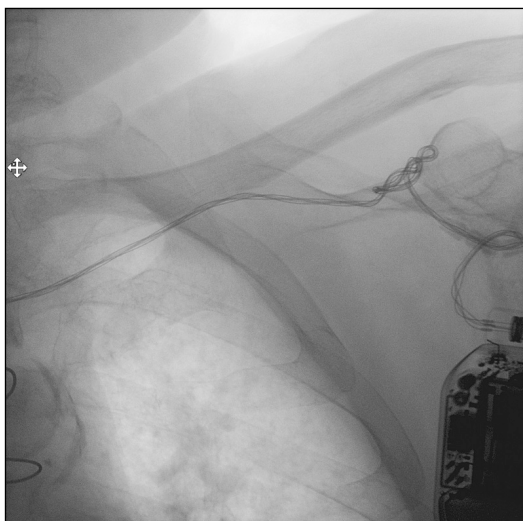
Po třech letech od implantace ICD byl na pravidelné kontrole přístroje v ambulanci zjištěn pokles vlny R na 4 mV a výrazný skokový nárůst impedance defibrilační elektrody na 2 300 ohmů. Dále byla zjištěna porucha stimulačních funkcí, kdy i při maximálním výdeji přístroje nebyla přítomna elektrická odpověď myokardu. V paměti přístroje nebyl žádný záznam o arytmiích. Pacientka popírala případný úraz nebo manipulaci s přístrojem v podkožní kapse a byla přijata k revizi systému ICD. Dle peroperačního rtg bylo patrné mnohočetné protočení elektrody

Obr. 2 – Skioskopie při revizi ICD. Je patrné stočení elektrody před vstupem do žilního systému.

mezi generátorem a vstupem do žilního systému (obr. 2, <https://www.kardio-cz.cz/coretvasa-case-reports/twiddler-syndrom-vzacna-pricina-dislokace-defibrilacni-elektrody.html?file=1301>), což se potvrdilo při následném otevření kapsy ICD (obr. 3, <https://www.kardio-cz.cz/coretvasa-case-reports/twiddler-syndrom-vzacna-pricina-dislokace-defibrilacni-elektrody.html?file=1300>). Následně byl proveden opatrný pokus o uvolnění původní elektrody, která ale byla pevně přirostlá k podkladu v celém jejím průběhu. Proto byla pouze zaslepena a fixována ke spodině kapsy ICD. Pro časový odstup od implantace ICD (tři roky) a rizikovost případné extrakce defibrilační elektrody u polymorbidní pacientky jsme neindikovali extrakci původní elektrody. Po ověření průchodnosti podklíčkové žíly flebografií byla pacientce Seldingerovou punkční metodou cestou podklíčkové žíly implantována nová defibrilační elektroda Durata 7122Q (St. Jude Medical, USA) do

hrotu pravé komory. Parametry elektrody byly optimální: stimulační práh 1,1 V, senzing vlny R 12 mV, odpor defibrilační elektrody 580 ohmů, defibrilační odpor 87 ohmů. Na novou elektrodu byl napojen přístroj Fortify Assura VR (St. Jude Medical, USA). Druhý den byl proveden rtg snímek hrudníku v předozadní a boční projekci, dle kterého byla elektroda ve vyhovující pozici. Funkce systému před propuštěním byla také správná (senzing vlny R 12 mV, stimulační práh 0,75 V, odpor elektrody 550 ohmů a defibrilační odpor 56 ohmů). Pacientka byla propuštěna do domácí péče s dalším ambulantním sledováním, kdy dosud neměla arytmiické události nebo komplikace systému ICD (v době psaní článku šest měsíců od revize systému).

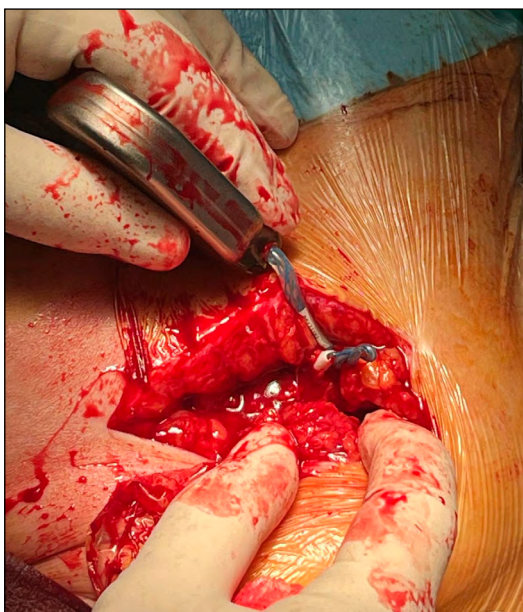
Obr. 3 – Otevřená kapsa ICD. Potvrzen twiddler syndrom.

Naše kazuistika popisuje twiddler syndrom způsobený opakovaným otáčením ICD v kapse, vědomou manipulaci přístrojem však pacientka popírala. K otáčení v relativně volnější kapse mohlo dojít ve spánku nebo spontánně při fyzické aktivitě. Nelze však také vyloučit psychogenní etiologii otáčení přístroje v kapse (vědomé chování nebo

Prevenčí vzniku twiddler syndromu je dostatečná fixace elektrody a přístroje (dle typu přístroje dvěma fixačními stehy), vytvoření podkožní kapsy optimální velikosti pro daný rozměr přístroje anebo implantace přístroje pod prsní sval.
